CATÀLEG DELS BÉNS PATRIMONIALS DE CAMPOS

TOM II

fitxes 106 a 192

NUM: 106 DENOMINACIÓ: Can Salom

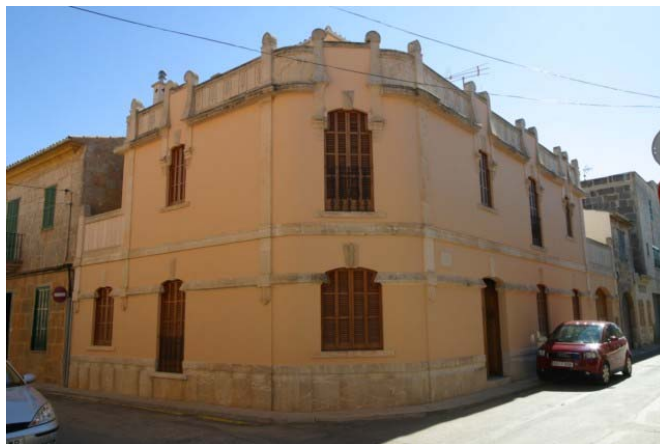
NUM: 106

Habitatge familiar alineat entre mitgeres, en l o compacte, realitzat amb la tècnica de paredament en verd.

Planta rectangular i alçat de dos pisos. Coberta de teulada de doble vessant cap al frontis.

FAÇANA: Sòcol de pedra viva motllurada. Hi ha tres línies d'imposta de disposició horitzontal: la primera es troba a l'altura del terç superior de les finestres de la planta baixa, la segona davall les finestres del primer pis i la darrera emmarca la decoració de la part superior de la façana. També presenta línies d'imposta verticals des del capdamunt fins a la meitat superior de les finestres de la planta baixa. El coronament de l'edifici és de teulada plana amb balaustrada i rematament en forma auricular i de fulla lancejada.

Totes les obertures tenen un dintell corbat i trencat per una motllura en forma de piràmide invertida truncada i decorada per una decoració d'espiga o falguera a la planta baixa i de fulles i ones a la primera planta. Els ampits de les finestres de les dues plantes també estan decorats.

La planta baixa té portal forà, cinc finestres i portassa. La primera planta té cinc finestres alternant les que són quadrangulars i altres rectangulars.

La decoració de la planta primera -a més de les motlures que trenquen el dintell- és de franges laterals que pengen de la decoració de la franja horitzontal superior. La franja superior està composta per una decoració estilitzada i uns motius de dos agrons al xamfrà.

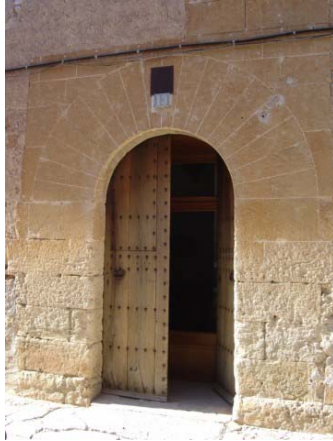
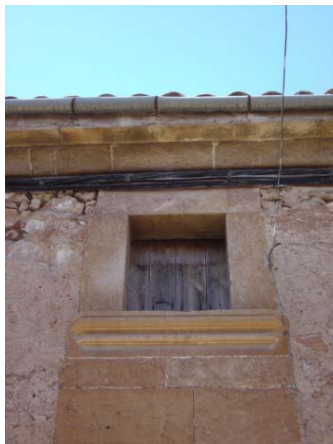
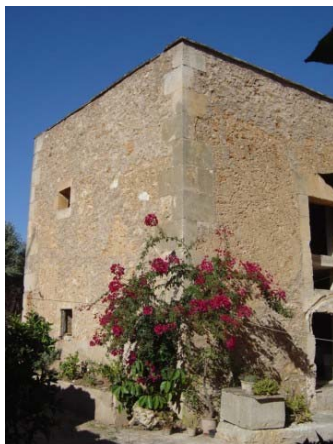
DENOMINACIÓ: Can Saleta

CAUSES DE DETERIORAMENT Reutilització
Erosió

DEFECTES DE CONSERVACIÓ Estructures
Revestiments

PROTECCIÓ PROPOSADA: Limitació d'usos

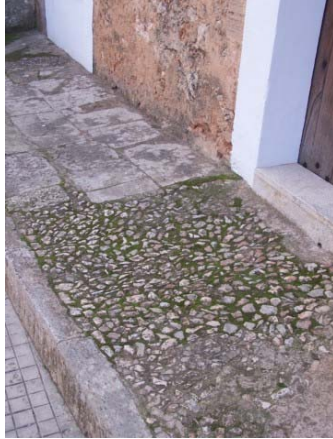
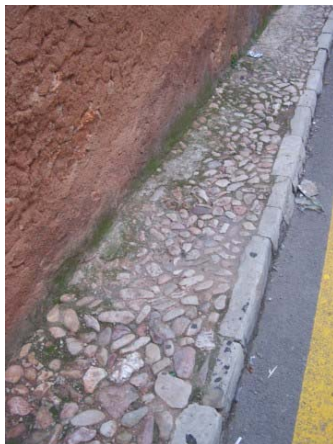
DENOMINACIÓ: Acera de pedra rodona petita amb vorada

CAUSES DE DETERIORAMENT Obres públiques
Obres privades

DEFECTES DE CONSERVACIÓ Revestiments

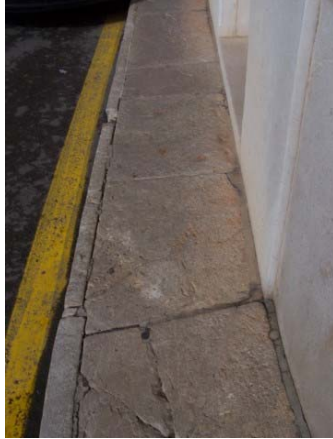
DENOMINACIÓ: Acera de lloses amb vorada

CAUSES DE DETERIORAMENT Obres públiques
Obres privades

DEFECTES DE CONSERVACIÓ Revestiments

PROTECCIÓ PROPOSADA: Consolidació

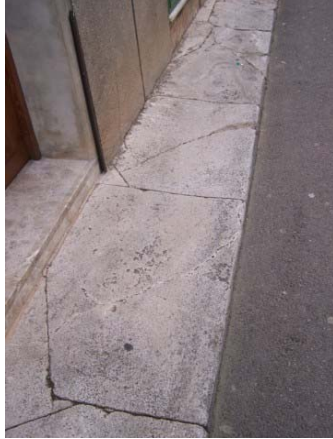
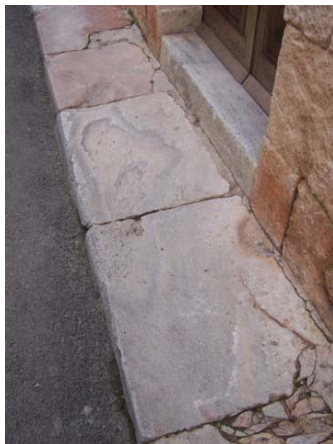
DENOMINACIÓ: Acera de lloses sense vorada

CAUSES DE DETERIORAMENT Obres públiques
Obres privades

DEFECTES DE CONSERVACIÓ Estructures

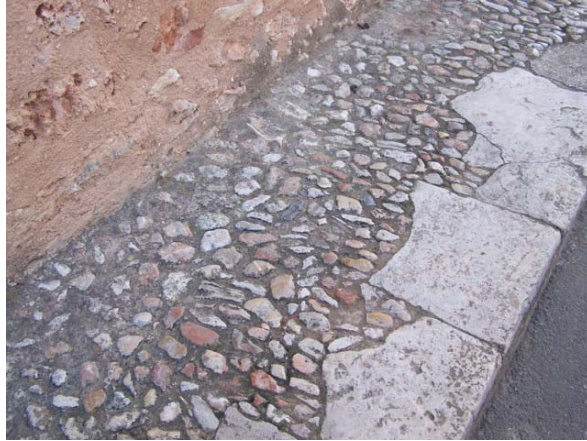
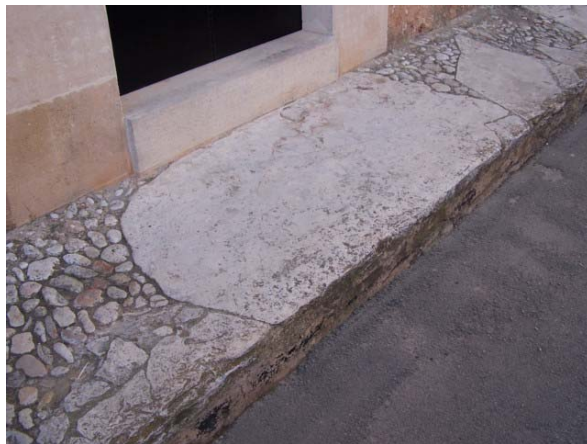
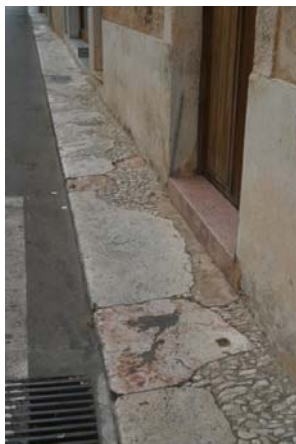
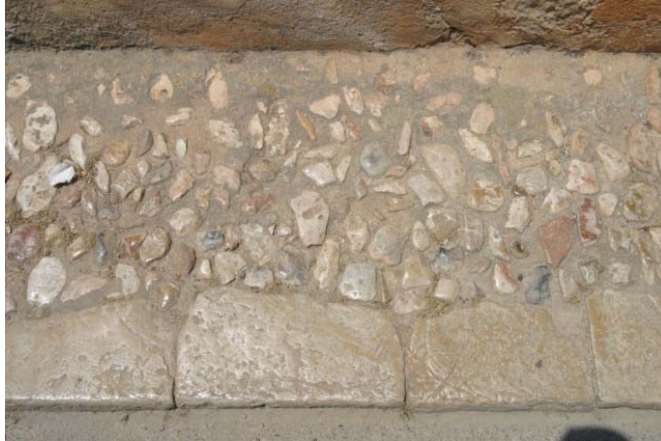
DENOMINACIÓ: Acera combinada

CAUSES DE DETERIORAMENT Obres públiques
Obres privades

DEFECTES DE CONSERVACIó Revestiments

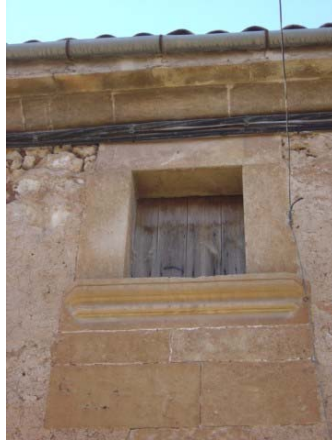
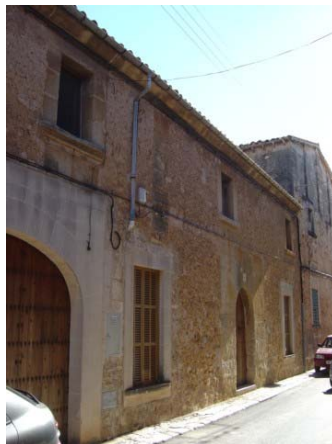
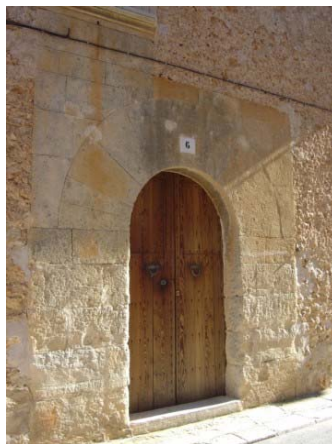
DENOMINACIÓ: Can Gueu

CAUSES DE DETERIORAMENT Reutilització
Erosió

DEFECTES DE CONSERVACIÓ Estructures
Revestiments

PROTECCIÓ PROPOSADA: Limitació d'usos

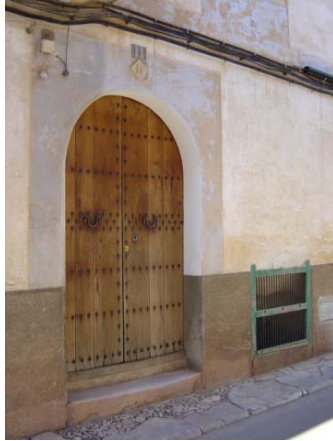
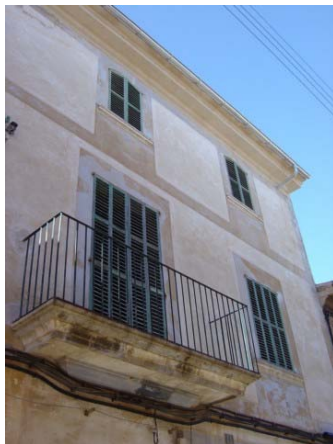
DENOMINACIÓ: Can Xota

CAUSES DE DETERIORAMENT Erosió

DEFECTES DE CONSERVACIÓ Revestiments

PROTECCIÓ PROPOSADA: Limitació d'usos

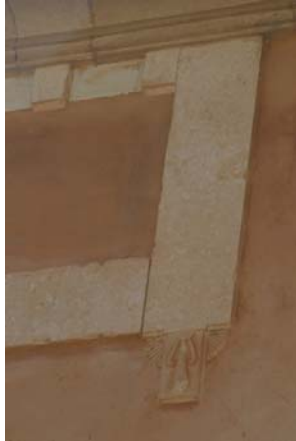
DENOMINACIÓ: Cas Tinent Morey

CAUSES DE DETERIORAMENT: Reutilització

DEFECTES DE CONSERVACIÓ: Estructures

PROTECCIÓ PROPOSADA: Limitació d'usos

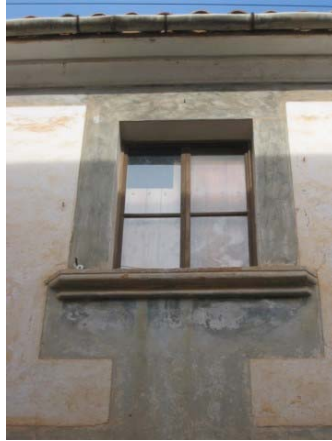
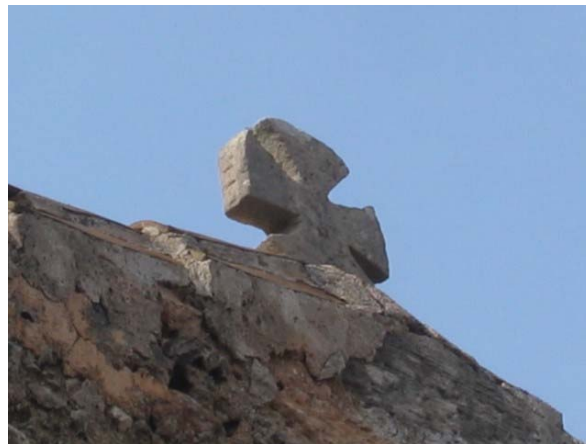
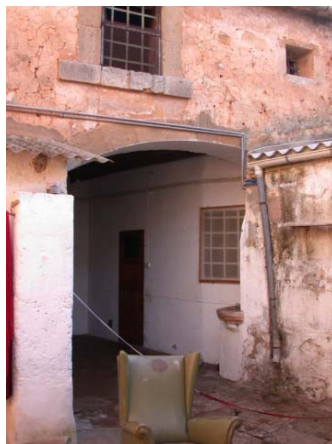
DENOMINACIÓ: Ca ses Pomeretes

CAUSES DE DETERIORAMENT Erosió

DEFECTES DE CONSERVACIÓ Revestiments

PROTECCIÓ PROPOSADA: Consolidació

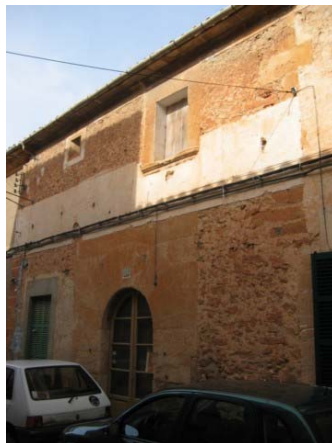
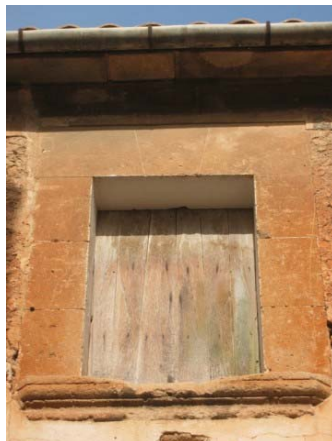
NUM: 117

DENOMINACIÓ: Can Pere Senalla (fusteria)

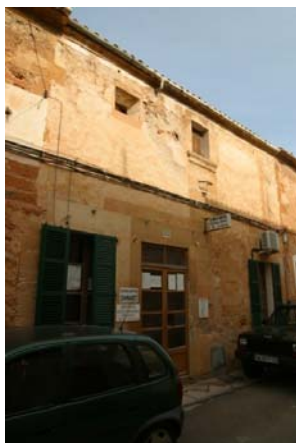
NUM: 118

ESTAT DE CONSERVACIÓ: II Quan manquen alguns dels elements estructurals del monument (tant per degradació com per modificació) però és possible la reconstrucció hipotètica

CAUSES DE DETERIORAMENT Reutilització
Erosió

DEFECTES DE CONSERVACIÓ Estructures
Revestiments

PROTECCIÓ PROPOSADA: Limitació d'usos

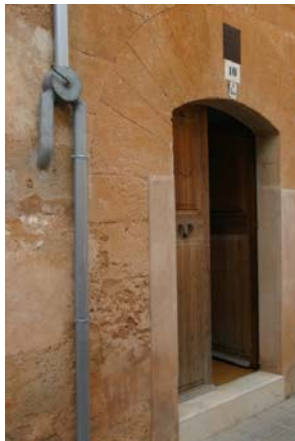
NUM: 119

ESTAT DE CONSERVACIÓ: II Quan manquen alguns dels elements estructurals del monument (tant per degradació com per modificació) però és possible la reconstrucció hipotètica

CAUSES DE DETERIORAMENT Erosió

DEFECTES DE CONSERVACIÓ Revestiments

PROTECCIÓ PROPOSADA: Limitació d'usos

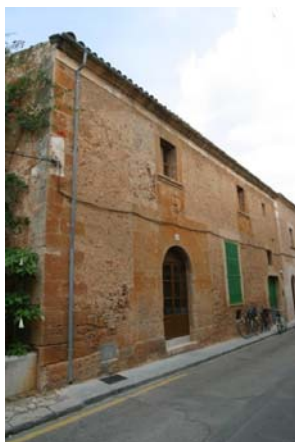
NUM: 123

ESTAT DE CONSERVACIÓ: II Quan manquen alguns dels elements estructurals del monument (tant per degradació com per modificació) però és possible la reconstrucció hipotètica

CAUSES DE DETERIORAMENT Obres privades
Erosió

DEFECTES DE CONSERVACIÓ Estructures

PROTECCIÓ PROPOSADA: Limitació d'usos

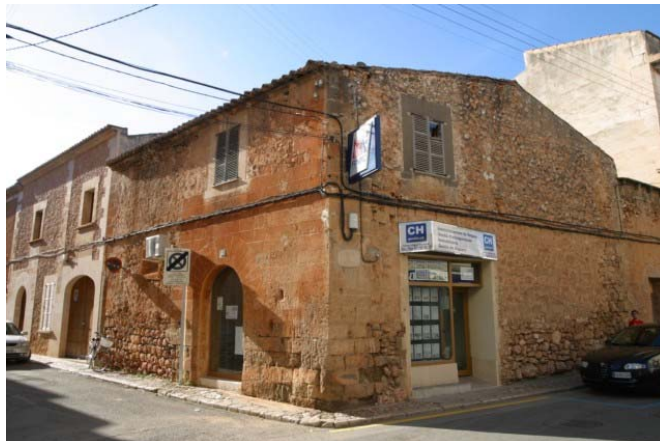
Es troba molt alterada per rètols de comerç (cantó, portal lateral), un aparell d'aire condicionat, el cablejat de l'edifici, abandonament i deteriorament per erosió, senyalètica (ORA, aparcament)

CAUSES DE DETERIORAMENT Reutilització
Erosió
Altres

DEFECTES DE CONSERVACIÓ Estructures
Cobertes
Revestiments

PROTECCIÓ PROPOSADA: Consolidació

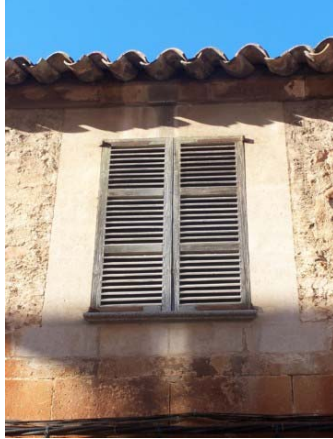
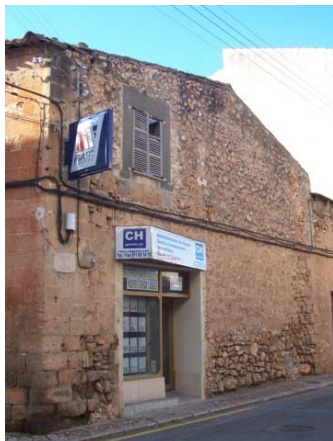
NUM: 125

ESTAT DE CONSERVACIÓ: II Quan manquen alguns dels elements estructurals del monument (tant per degradació com per modificació) però és possible la reconstrucció hipotètica

PERILLS EVENTUALS: Degradació progressiva

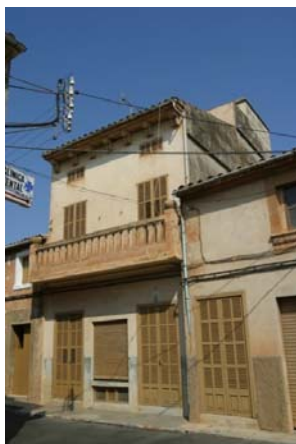
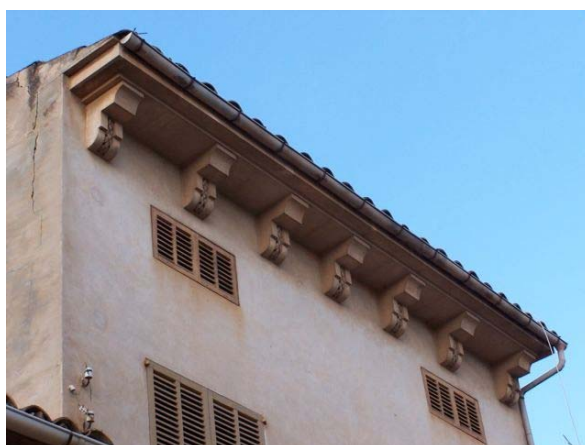
NUM: 128

CAUSES DE DETERIORAMENT: Erosió

DEFECTES DE CONSERVACIÓ: Revestiments

PROTECCIÓ PROPOSADA: Limitació d'usos

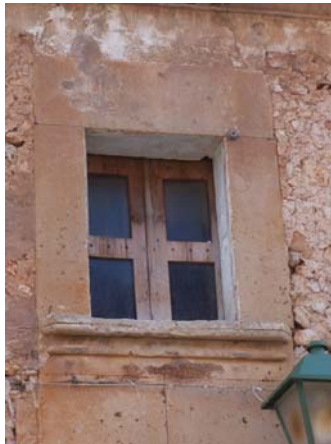
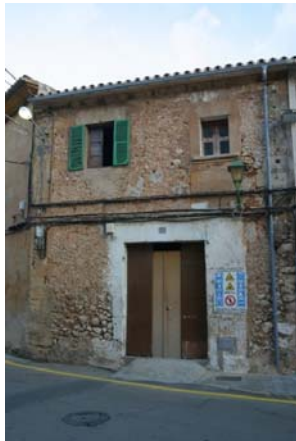
NUM: 136 **DENOMINACIÓ:** Cas Murer

CAUSES DE DETERIORAMENT: Obres privades
Reutilització
Erosió

DEFECTES DE CONSERVACIÓ: Estructures
Revestiments

PROTECCIÓ PROPOSADA: Limitació d'usos

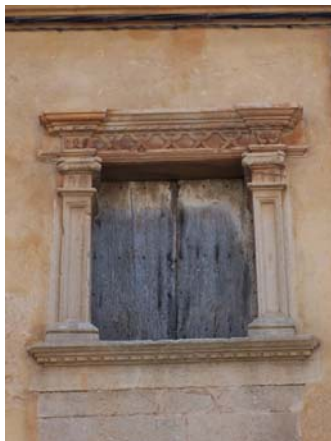
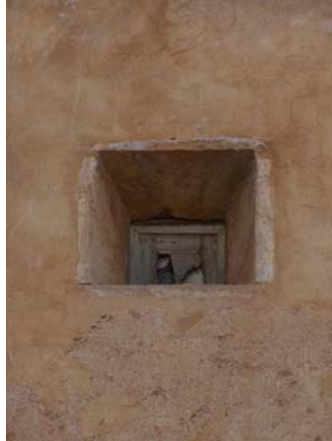
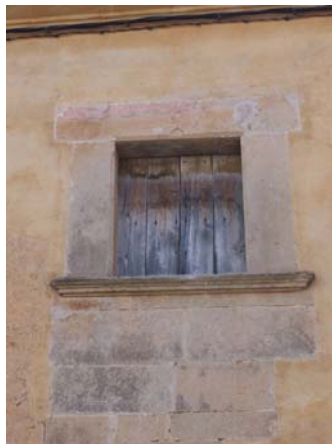
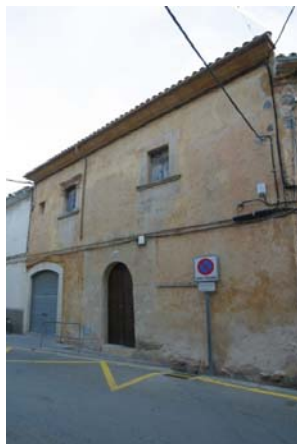
DENOMINACIÓ: Can Quart

ESTAT DE CONSERVACIÓ: II Quan manquen alguns dels elements estructurals del monument (tant per degradació com per modificació) però és possible la reconstrucció

CAUSES DE DETERIORAMENT Reutilització
Erosió

DEFECTES DE CONSERVACIÓ Estructures
Revestiments

PROTECCIÓ PROPOSADA: Consolidació

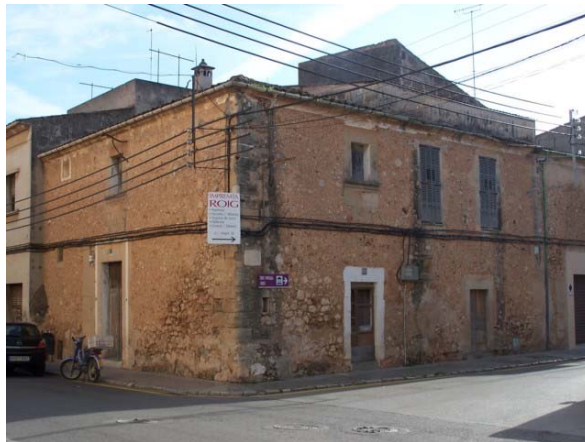
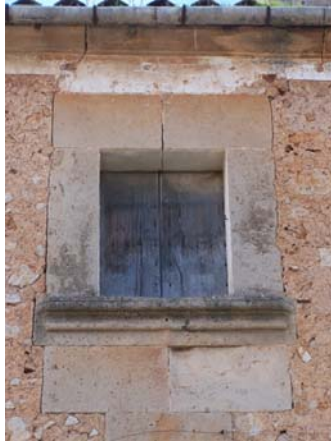
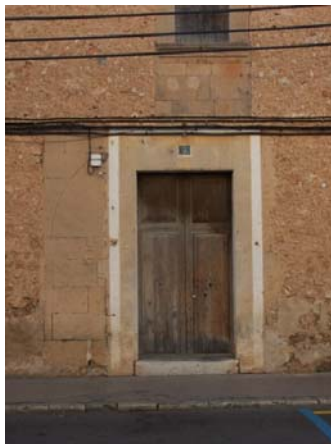
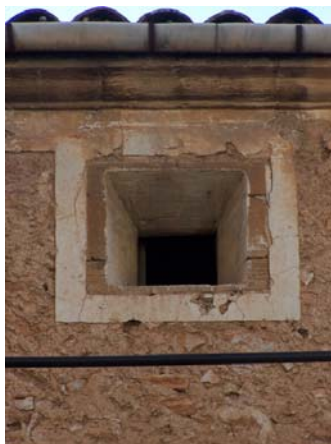
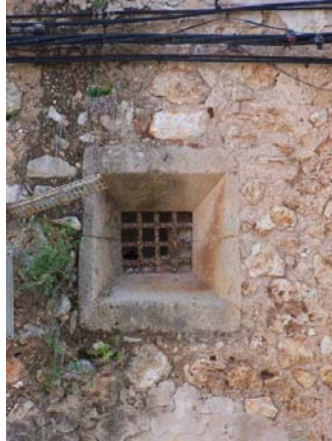
DENOMINACIÓ: Can Nofre Torres

ESTAT DE CONSERVACIÓ: II Quan manquen alguns dels elements estructurals del monument (tant per degradació com per modificació) però és possible la reconstrucció hipotètica

CAUSES DE DETERIORAMENT Reutilització
Erosió

DEFECTES DE CONSERVACIÓ Estructures
Revestiments

PROTECCIÓ PROPOSADA: Consolidació

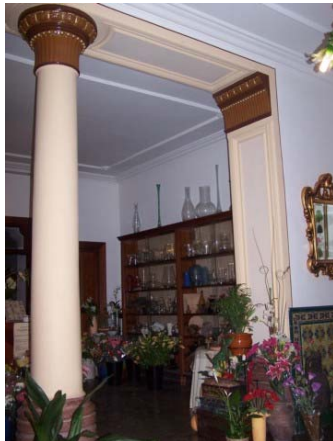
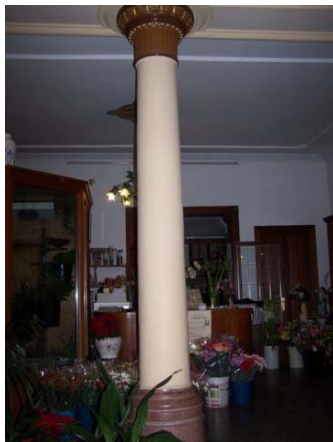
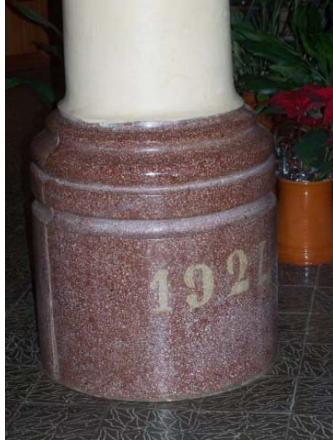
DENOMINACIÓ: Can Cos

ESTAT DE CONSERVACIÓ: II Quan manquen alguns dels elements estructurals del monument (tant per degradació com per modificació) però és possible la reconstrucció hipotètica

CAUSES DE DETERIORAMENT: Reutilització

Defecte estructures

DEFECTES DE CONSERVACIÓ Estructures
Revestiments
Ornamentació

PROTECCIÓ PROPOSADA: Limitació d'usos

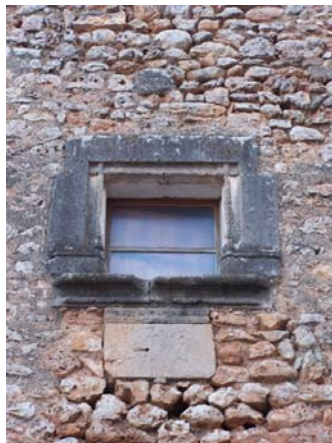
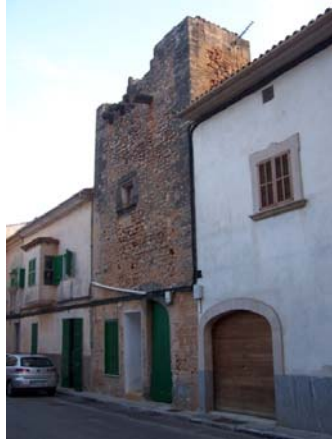
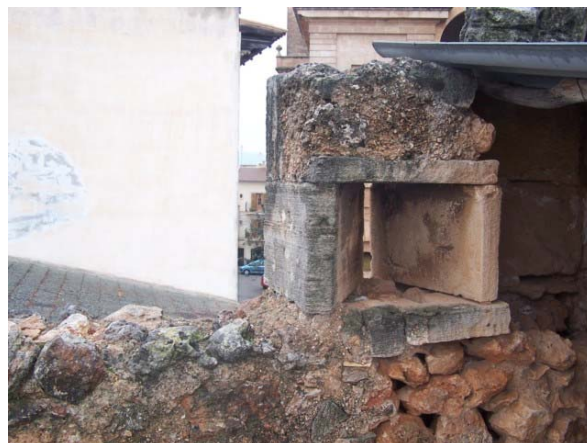
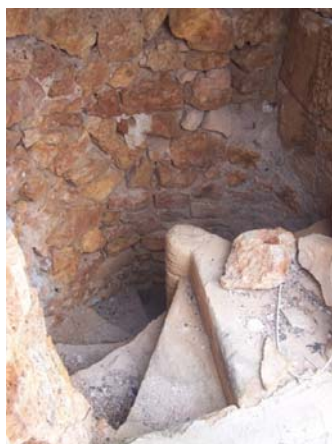
NUM: 146

En el terrat s'observa com s'han perdut diferents trams de la paret de pedra perimetral, quedant parcialment exempta una espitllera i desapareixent els elements de tancament de la barbacana, de la qual encara es conserven les mènsules sustentants. L'estat de l'enrajolat del terrat és molt deficient.

ESTAT DE CONSERVACIÓ: II Quan manquen alguns dels elements estructurals del monument (tant per degradació com per modificació) però és possible la reconstrucció hipotètica

CAUSES DE DETERIORAMENT Reutilització
Erosió

DEFECTES DE CONSERVACIÓ Estructures
Cobertes
Revestiments

PROTECCIÓ PROPOSADA: Consolidació

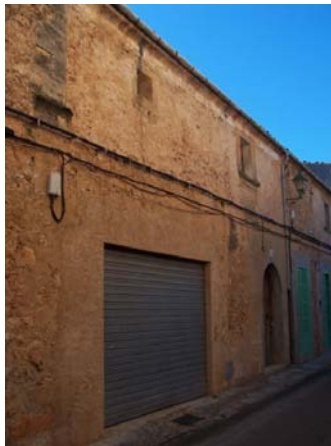
NUM: 154

ESTAT DE CONSERVACIÓ: II Quan manquen alguns dels elements estructurals del monument (tant per degradació com per modificació) però és possible la reconstrucció hipotètica

CAUSES DE DETERIORAMENT: Reutilització

DEFECTES DE CONSERVACIÓ: Estructures

PROTECCIÓ PROPOSADA: Limitació d'usos

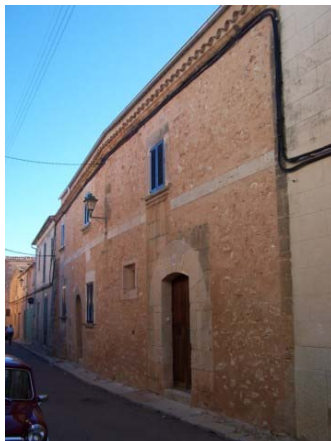
NUM: 155

CAUSES DE DETERIORAMENT Reutilització

DEFECTES DE CONSERVACIÓ No

PROTECCIÓ PROPOSADA: Limitació d'usos

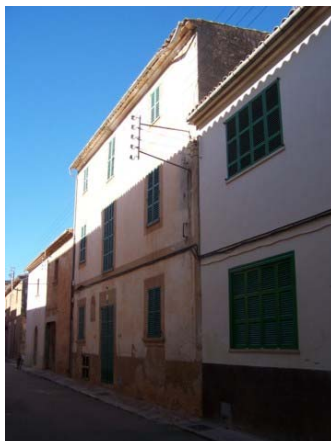
NUM: 156

CAUSES DE DETERIORAMENT Erosió

DEFECTES DE CONSERVACIÓ Revestiments

PROTECCIÓ PROPOSADA: Neteja

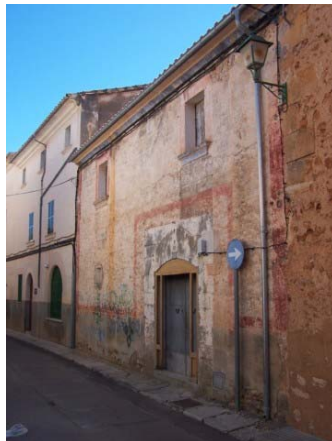
NUM: 157

ESTAT DE CONSERVACIÓ: II Quan manquen alguns dels elements estructurals del monument (tant per degradació com per modificació) però és possible la reconstrucció hipotètica

CAUSES DE DETERIORAMENT Erosió
Abandonament

DEFECTES DE CONSERVACIÓ Revestiments

PROTECCIÓ PROPOSADA: Consolidació

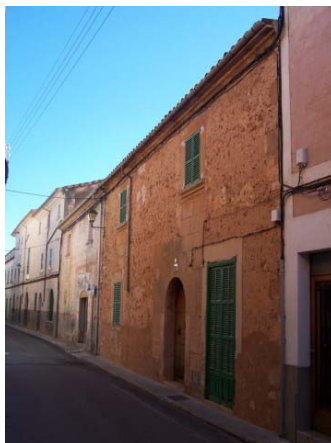
NUM: 158

ESTAT DE CONSERVACIÓ: II Quan manquen alguns dels elements estructurals del monument (tant per degradació com per modificació) però és possible la reconstrucció hipotètica

CAUSES DE DETERIORAMENT Reutilització
Erosió

DEFECTES DE CONSERVACIÓ Estructures
Revestiments

PROTECCIÓ PROPOSADA: Limitació d'usos

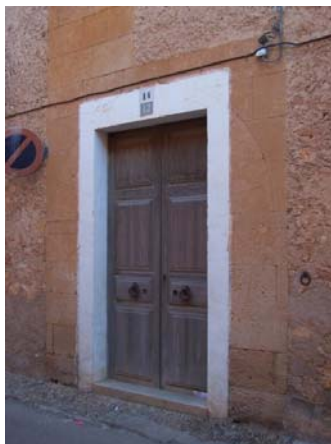
NUM: 159

ESTAT DE CONSERVACIÓ: II Quan manquen alguns dels elements estructurals del monument (tant per degradació com per modificació) però és possible la reconstrucció hipotètica

CAUSES DE DETERIORAMENT Reutilització
Erosió

DEFECTES DE CONSERVACIÓ Revestiments

PROTECCIÓ PROPOSADA: Limitació d'usos

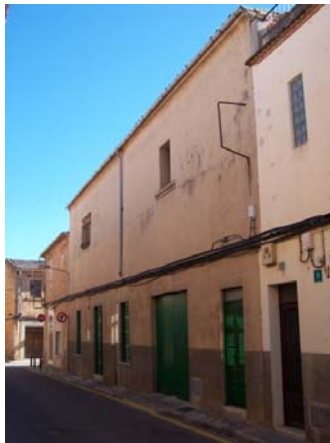
NUM: 161

CAUSES DE DETERIORAMENT Reutilització

DEFECTES DE CONSERVACIÓ Estructures
Ornamentació
Altres

PROTECCIÓ PROPOSADA: Limitació d'usos

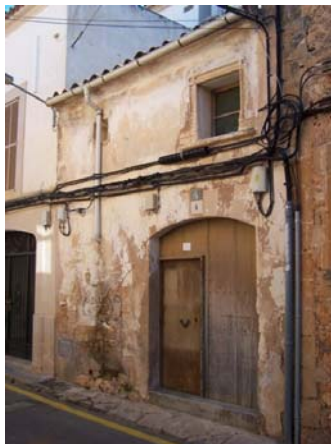
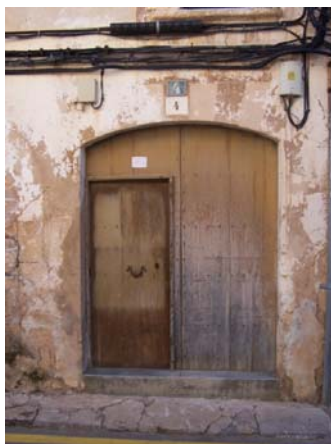
NUM: 162

ESTAT DE CONSERVACIÓ: II Quan manquen alguns dels elements estructurals del monument (tant per degradació com per modificació) però és possible la reconstrucció hipotètica

CAUSES DE DETERIORAMENT: Obres privades

DEFECTES DE CONSERVACIÓ Estructures
Revestiments

PROTECCIÓ PROPOSADA: Consolidació

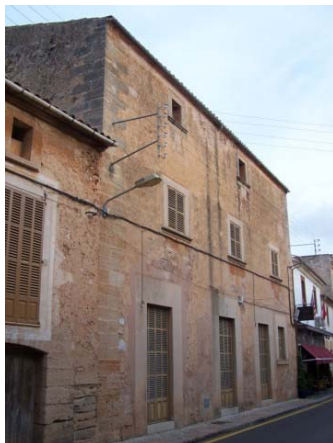
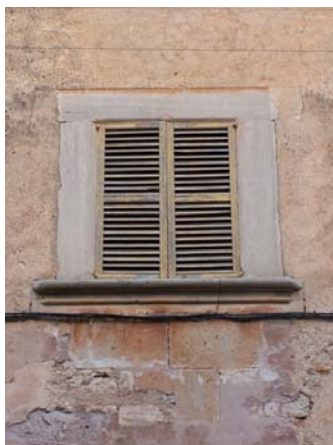
NUM: 164

ESTAT DE CONSERVACIÓ: II Quan manquen alguns dels elements estructurals del monument (tant per degradació com per modificació) però és possible la reconstrucció hipotètica

CAUSES DE DETERIORAMENT Obres privades
Reutilització

DEFECTES DE CONSERVACIÓ Estructures
Revestiments

PROTECCIÓ PROPOSADA: Limitació d'usos

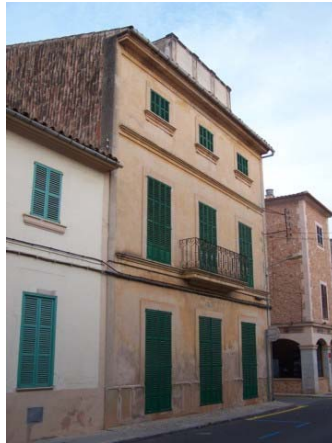
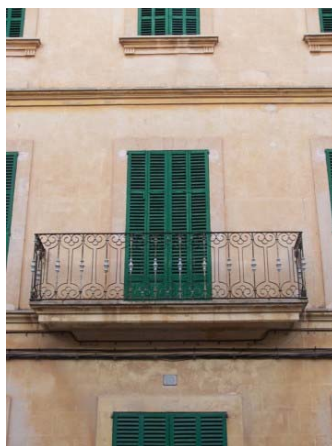
NUM: 166

CAUSES DE DETERIORAMENT: Erosió

DEFECTES DE CONSERVACIÓ: Revestiments

PROTECCIÓ PROPOSADA: Limitació d'usos

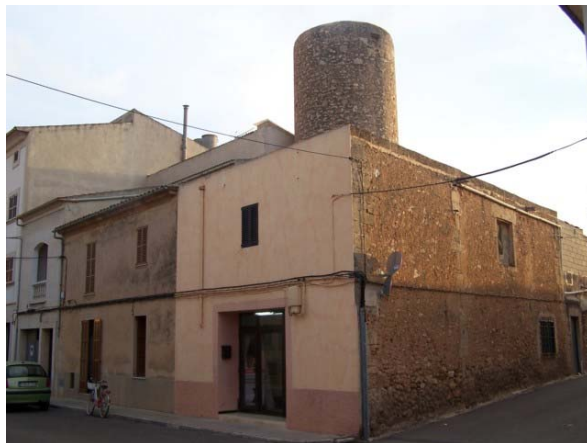
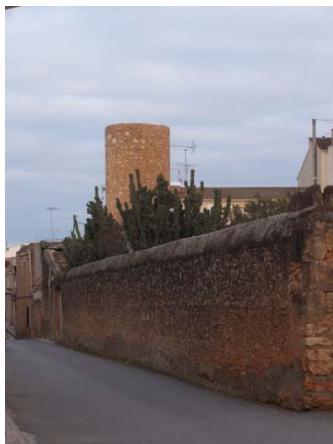
NUM: 167

ESTAT DE CONSERVACIÓ: II Quan manquen alguns dels elements estructurals del monument (tant per degradació com per modificació) però és possible la reconstrucció hipotètica

CAUSES DE DETERIORAMENT Reutilització
Erosió

DEFECTES DE CONSERVACIÓ Estructures
Revestiments

PROTECCIÓ PROPOSADA: Limitació d'usos

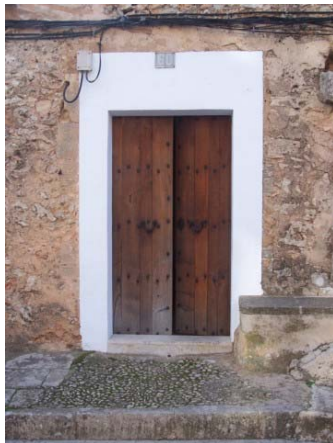
NUM: 168

CAUSES DE DETERIORAMENT Erosió

DEFECTES DE CONSERVACIÓ Revestiments

PROTECCIÓ PROPOSADA: Limitació d'usos

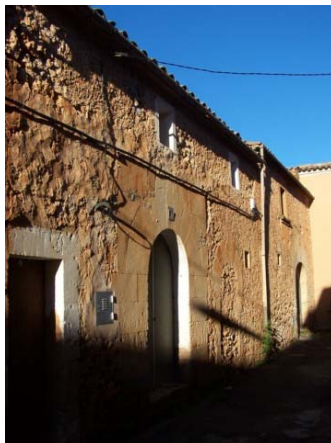
NUM: 169

ESTAT DE CONSERVACIÓ: II Quan manquen alguns dels elements estructurals del monument (tant per degradació com per modificació) però és possible la reconstrucció hipotètica

CAUSES DE DETERIORAMENT Erosió
Abandonament

DEFECTES DE CONSERVACIÓ Estructures
Cobertes

PROTECCIÓ PROPOSADA: Restauració

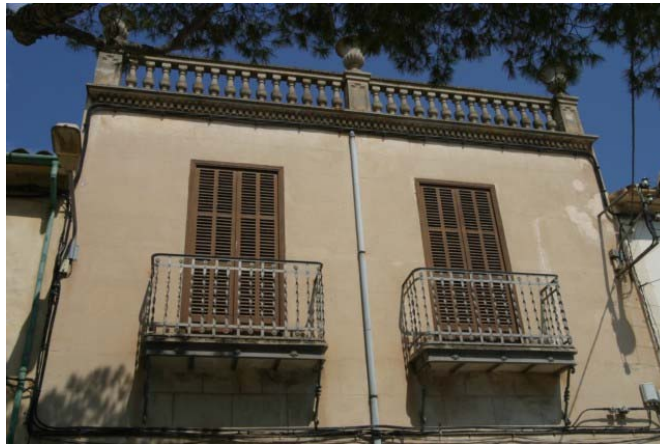
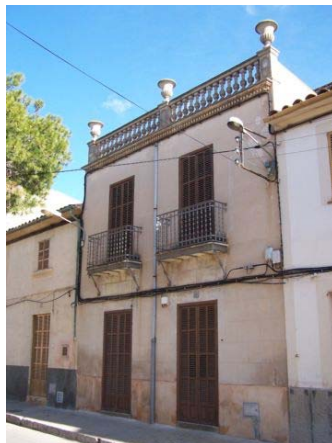
NUM: 170

CAUSES DE DETERIORAMENT: Erosió

DEFECTES DE CONSERVACIÓ Revestiments

PROTECCIÓ PROPOSADA: Limitació d'usos

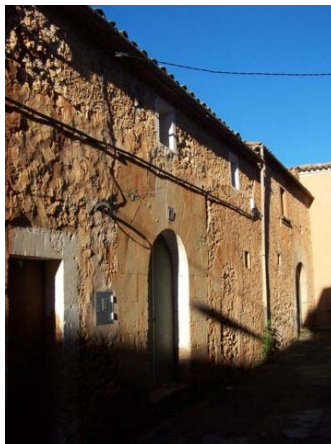
NUM: 171

ESTAT DE CONSERVACIÓ: II Quan manquen alguns dels elements estructurals del monument (tant per degradació com per modificació) però és possible la reconstrucció hipotètica

CAUSES DE DETERIORAMENT Reutilització
Erosió
Abandonament

DEFECTES DE CONSERVACIÓ Estructures
Cobertes
Revestiments

PROTECCIÓ PROPOSADA: Consolidació

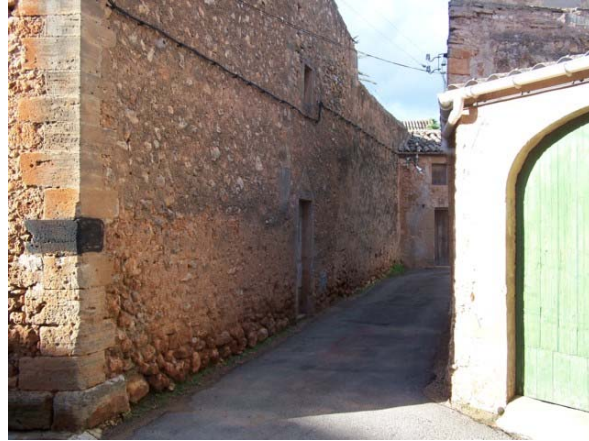
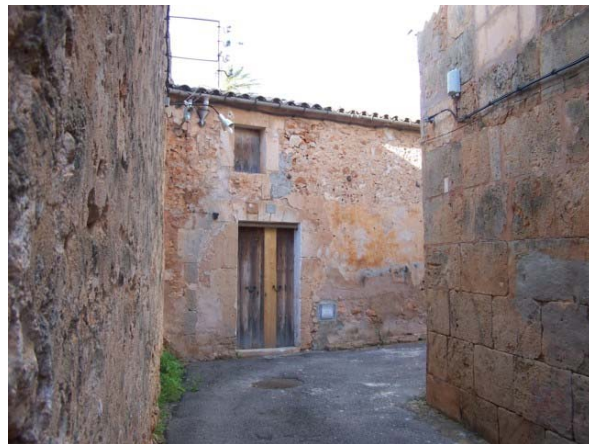
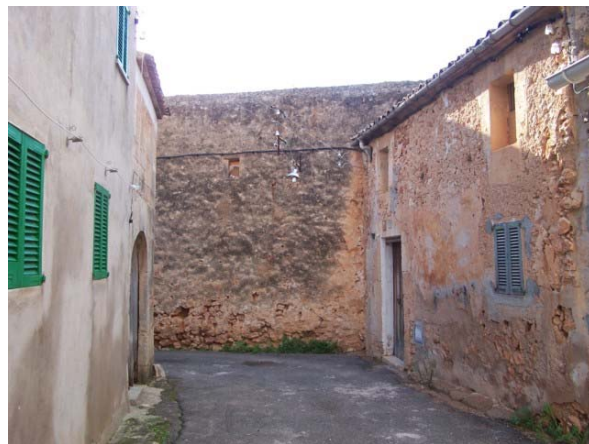
NUM: 173

ESTAT DE CONSERVACIÓ: II Quan manquen alguns dels elements estructurals del monument (tant per degradació com per modificació) però és possible la reconstrucció hipotètica

CAUSES DE DETERIORAMENT Reutilització
Erosió
Abandonament

DEFECTES DE CONSERVACIÓ Estructures
Revestiments

PROTECCIÓ PROPOSADA: Limitació d'usos

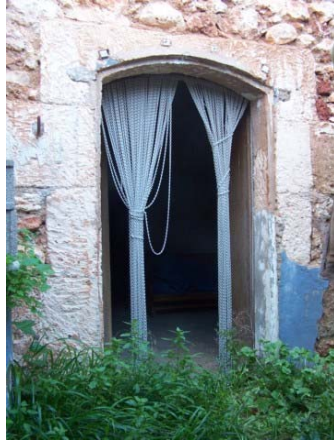
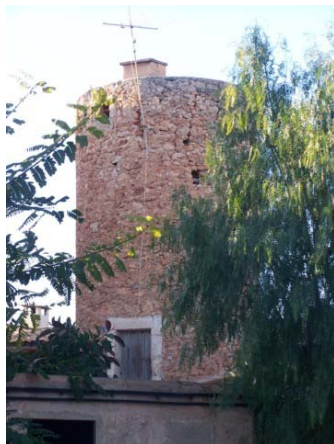
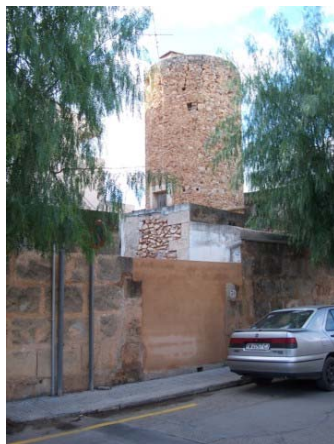
NUM: 174

CAUSES DE DETERIORAMENT Reutilització
Erosió

DEFECTES DE CONSERVACIÓ Estructures
Revestiments
Altres

PROTECCIÓ PROPOSADA: Limitació d'usos

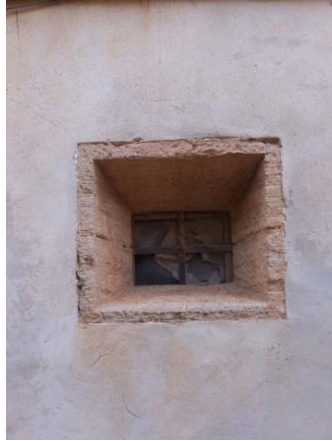
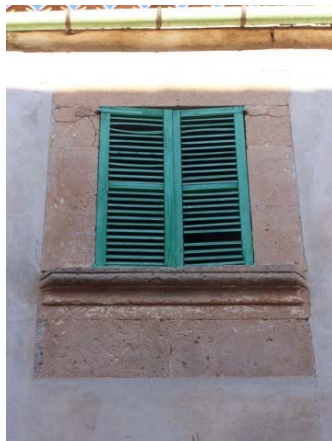
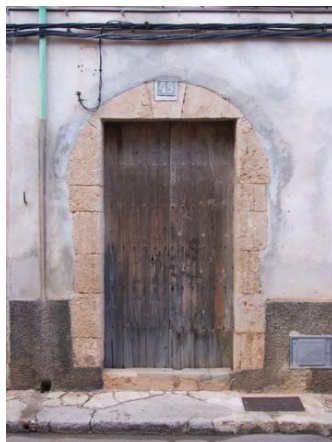
NUM: 176

ESTAT DE CONSERVACIÓ: II Quan manquen alguns dels elements estructurals del monument (tant per degradació com per modificació) però és possible la reconstrucció hipotètica

CAUSES DE DETERIORAMENT Reutilització

DEFECTES DE CONSERVACIÓ Revestiments

PROTECCIÓ PROPOSADA: Limitació d'usos

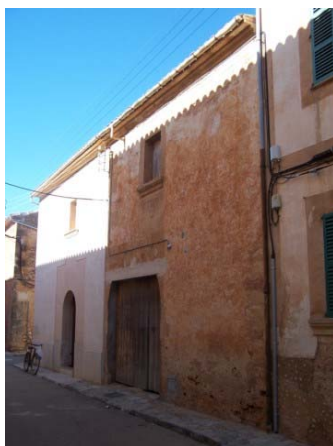
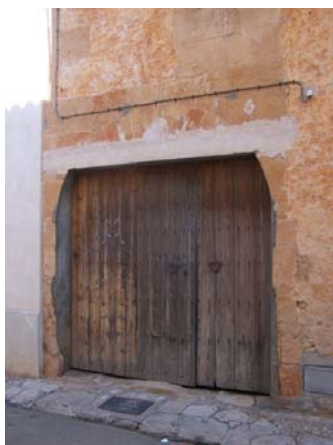
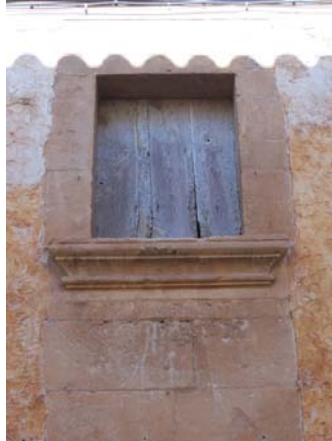
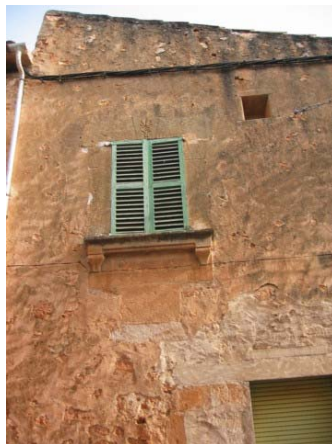
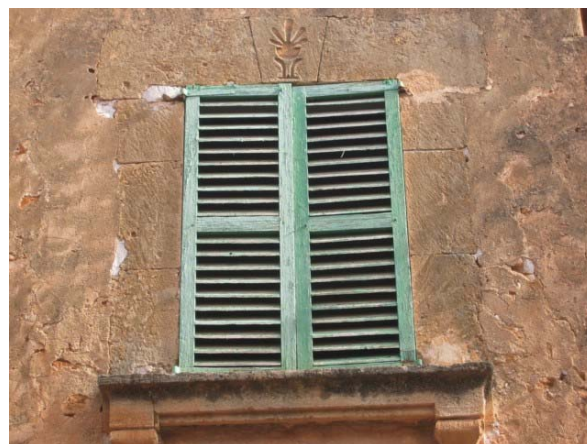
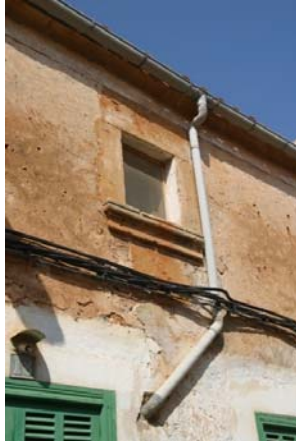
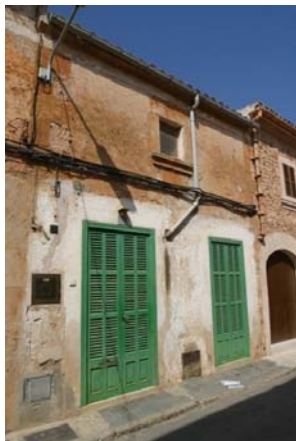
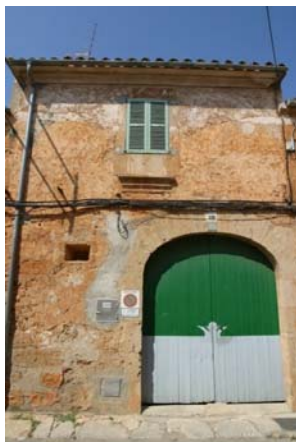
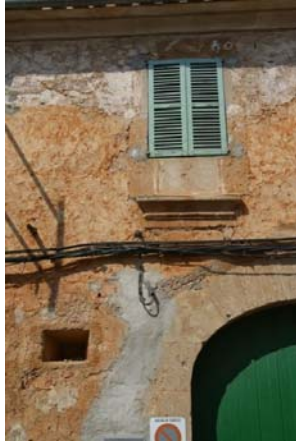
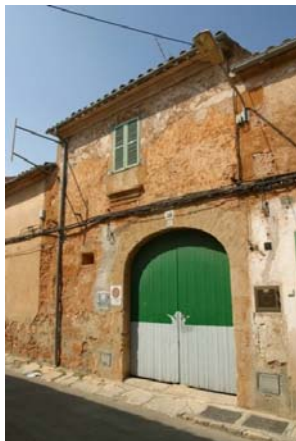
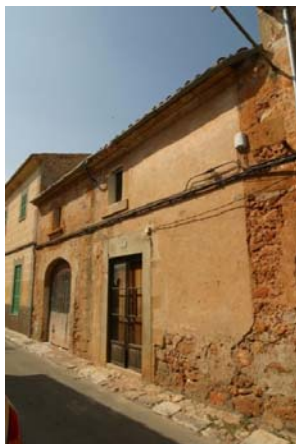
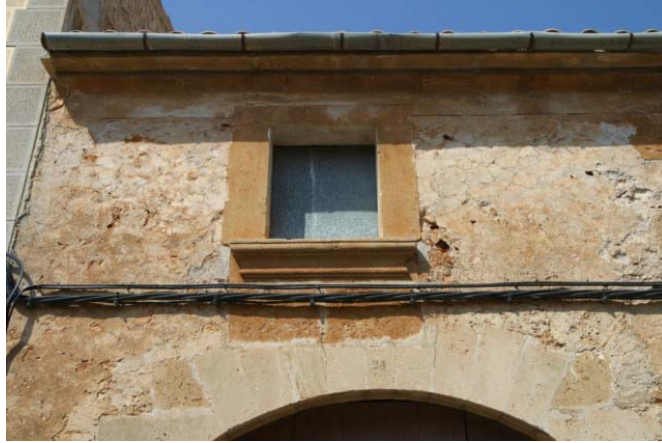
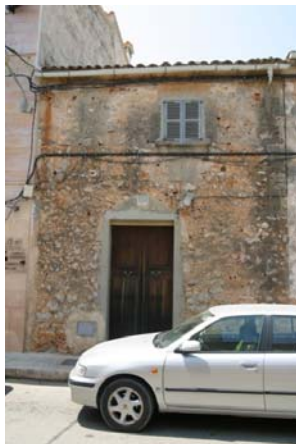
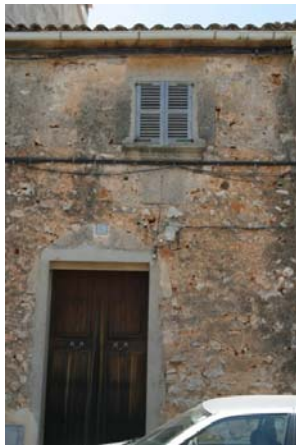
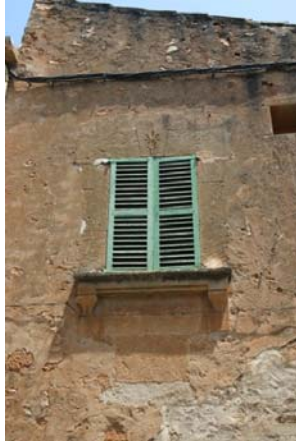
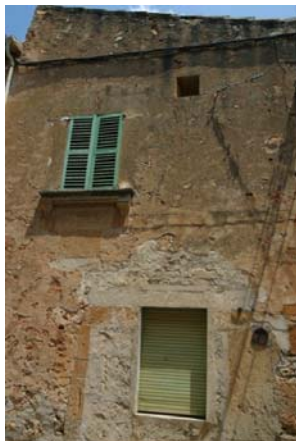
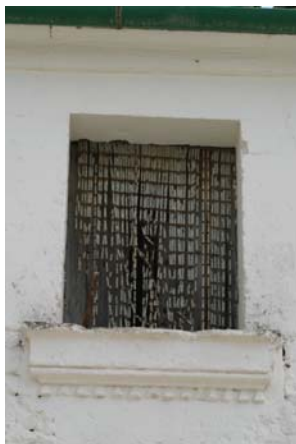
NUM: 180 **DENOMINACIÓ:** Ampits del segle XVIII

CAUSES DE DETERIORAMENT: Erosió

DEFECTES DE CONSERVACIÓ: No

PROTECCIÓ PROPOSADA: Consolidació

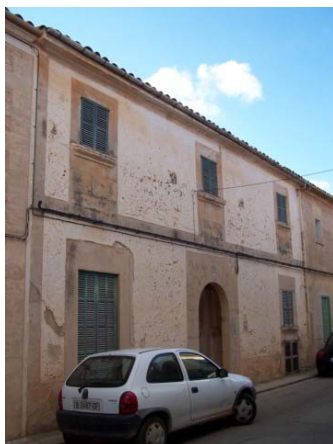
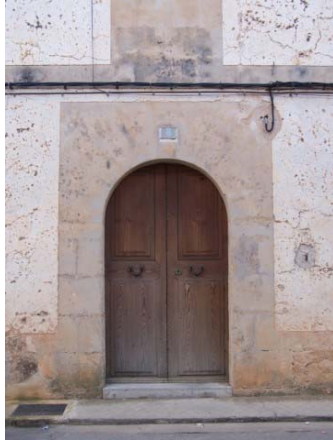
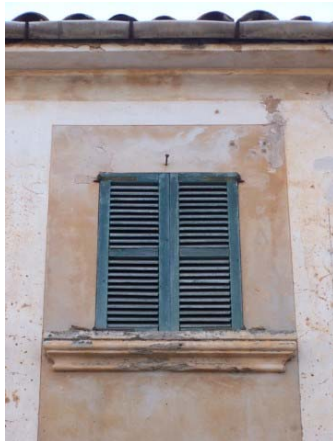
NUM: 181

CAUSES DE DETERIORAMENT No

DEFECTES DE CONSERVACIÓ No

PROTECCIÓ PROPOSADA: Limitació d'usos

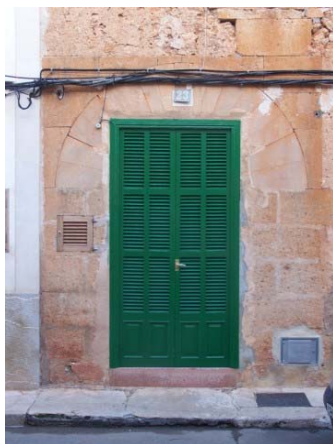
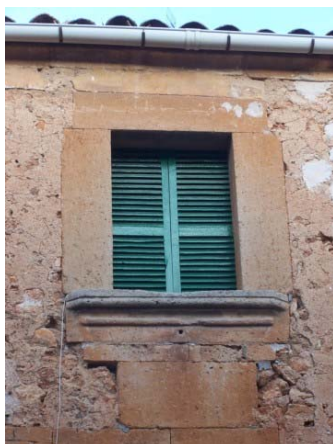
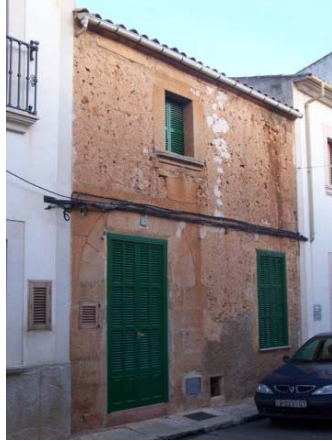
NUM: 182

ESTAT DE CONSERVACIÓ: II Quan manquen alguns dels elements estructurals del monument (tant per degradació com per modificació) però és possible la reconstrucció hipotètica

CAUSES DE DETERIORAMENT Reutilització
Erosió

DEFECTES DE CONSERVACIÓ Revestiments

PROTECCIÓ PROPOSADA: Limitació d'usos

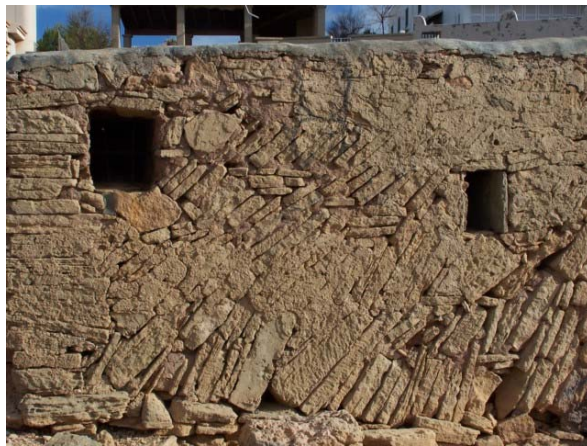
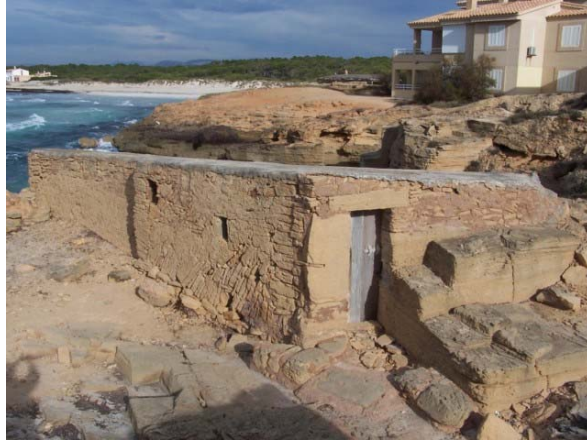
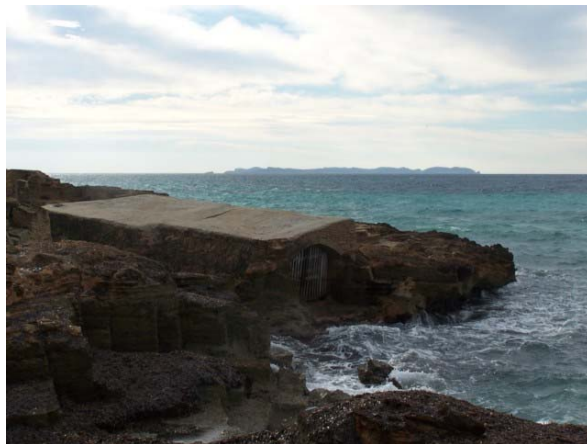
NUM: 183

ESTAT DE CONSERVACIÓ: II Quan manquen alguns dels elements estructurals del monument (tant per degradació com per modificació) però és possible la reconstrucció

CAUSES DE DETERIORAMENT Pedreres
Erosió
Abandonament

DEFECTES DE CONSERVACIÓ Estructures
Cobertes

PROTECCIÓ PROPOSADA: Elaboració de pla especial

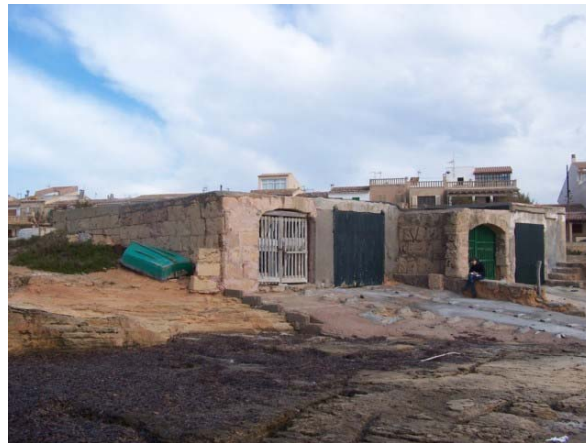
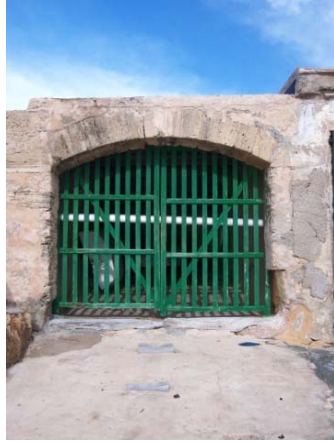
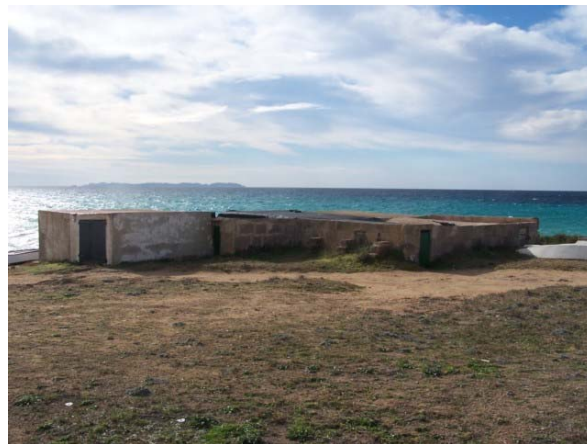
NUM: 185

ESTAT DE CONSERVACIÓ: II Quan manquen alguns dels elements estructurals del monument (tant per degradació com per modificació) però és possible la reconstrucció hipotètica

CAUSES DE DETERIORAMENT Reutilització
Erosió

DEFECTES DE CONSERVACIÓ Estructures
Revestiments

PROTECCIÓ PROPOSADA: Elaboració de pla especial

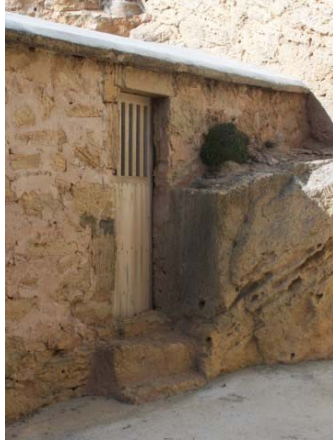
NUM: 188 **DENOMINACIÓ:** Escars de Can Dameto i d'en Móra

ESTAT DE CONSERVACIÓ: II Quan manquen alguns dels elements estructurals del monument (tant per degradació com per modificació) però és possible la reconstrucció hipotètica

CAUSES DE DETERIORAMENT Erosió

DEFECTES DE CONSERVACIÓ Estructures
Instal·lacions

PERILLS EVENTUALS: Degradació per abandonament, vandalisme

PROTECCIÓ PROPOSADA: Elaboració de pla especial

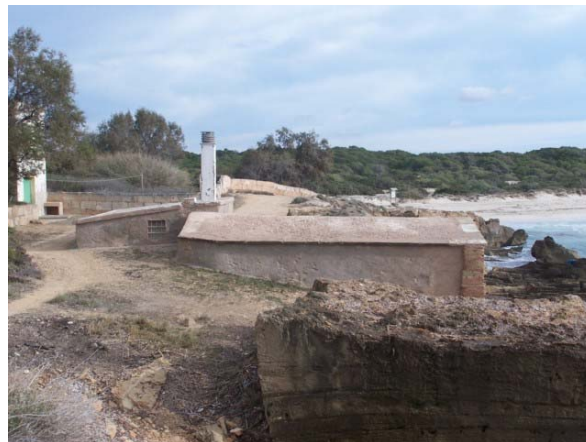
NUM: 190 **DENOMINACIÓ:** Club Nàutic de Sa Ràpita

CAUSES DE DETERIORAMENT Erosió

DEFECTES DE CONSERVACIÓ Estructures

PROTECCIÓ PROPOSADA: Elaboració de pla especial

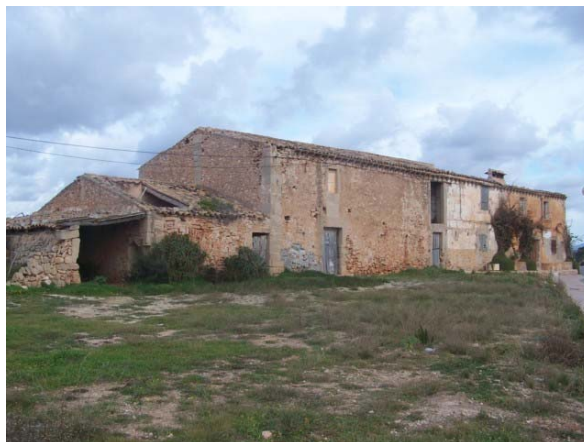
NUM: 191 DENOMINACIÓ: Son Durí

ESTAT DE CONSERVACIÓ: II Quan manquen alguns dels elements estructurals del monument (tant per degradació com per modificació) però és possible la reconstrucció hipotètica

CAUSES DE DETERIORAMENT Erosió
Abandonament

DEFECTES DE CONSERVACIÓ Estructures
Cobertes
Revestiments

PROTECCIÓ PROPOSADA: Restauració

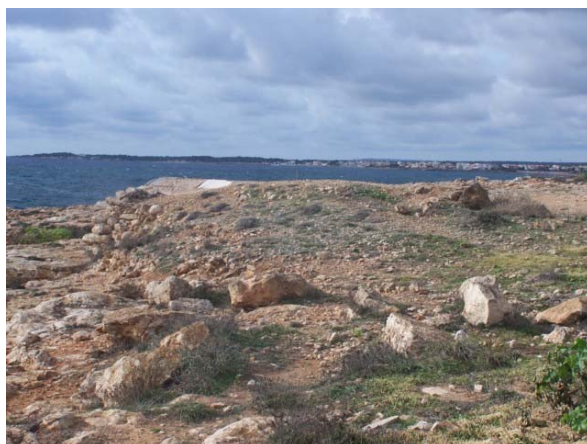
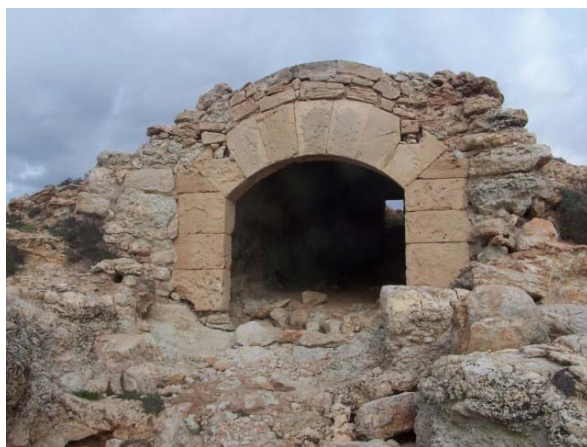
NUM: 192 **DENOMINACIÓ:** Escar d'en Pere Ignasi

ESTAT DE CONSERVACIÓ: II Quan manquen alguns dels elements estructurals del monument (tant per degradació com per modificació) però és possible la reconstrucció hipotètica

CAUSES DE DETERIORAMENT Erosió
Abandonament

DEFECTES DE CONSERVACIÓ Estructures

PROTECCIÓ PROPOSADA: Elaboració de pla especial
